Reparatur eines Handfunkgerätes

Typ: EURON HT-R270E Dual Band Handy

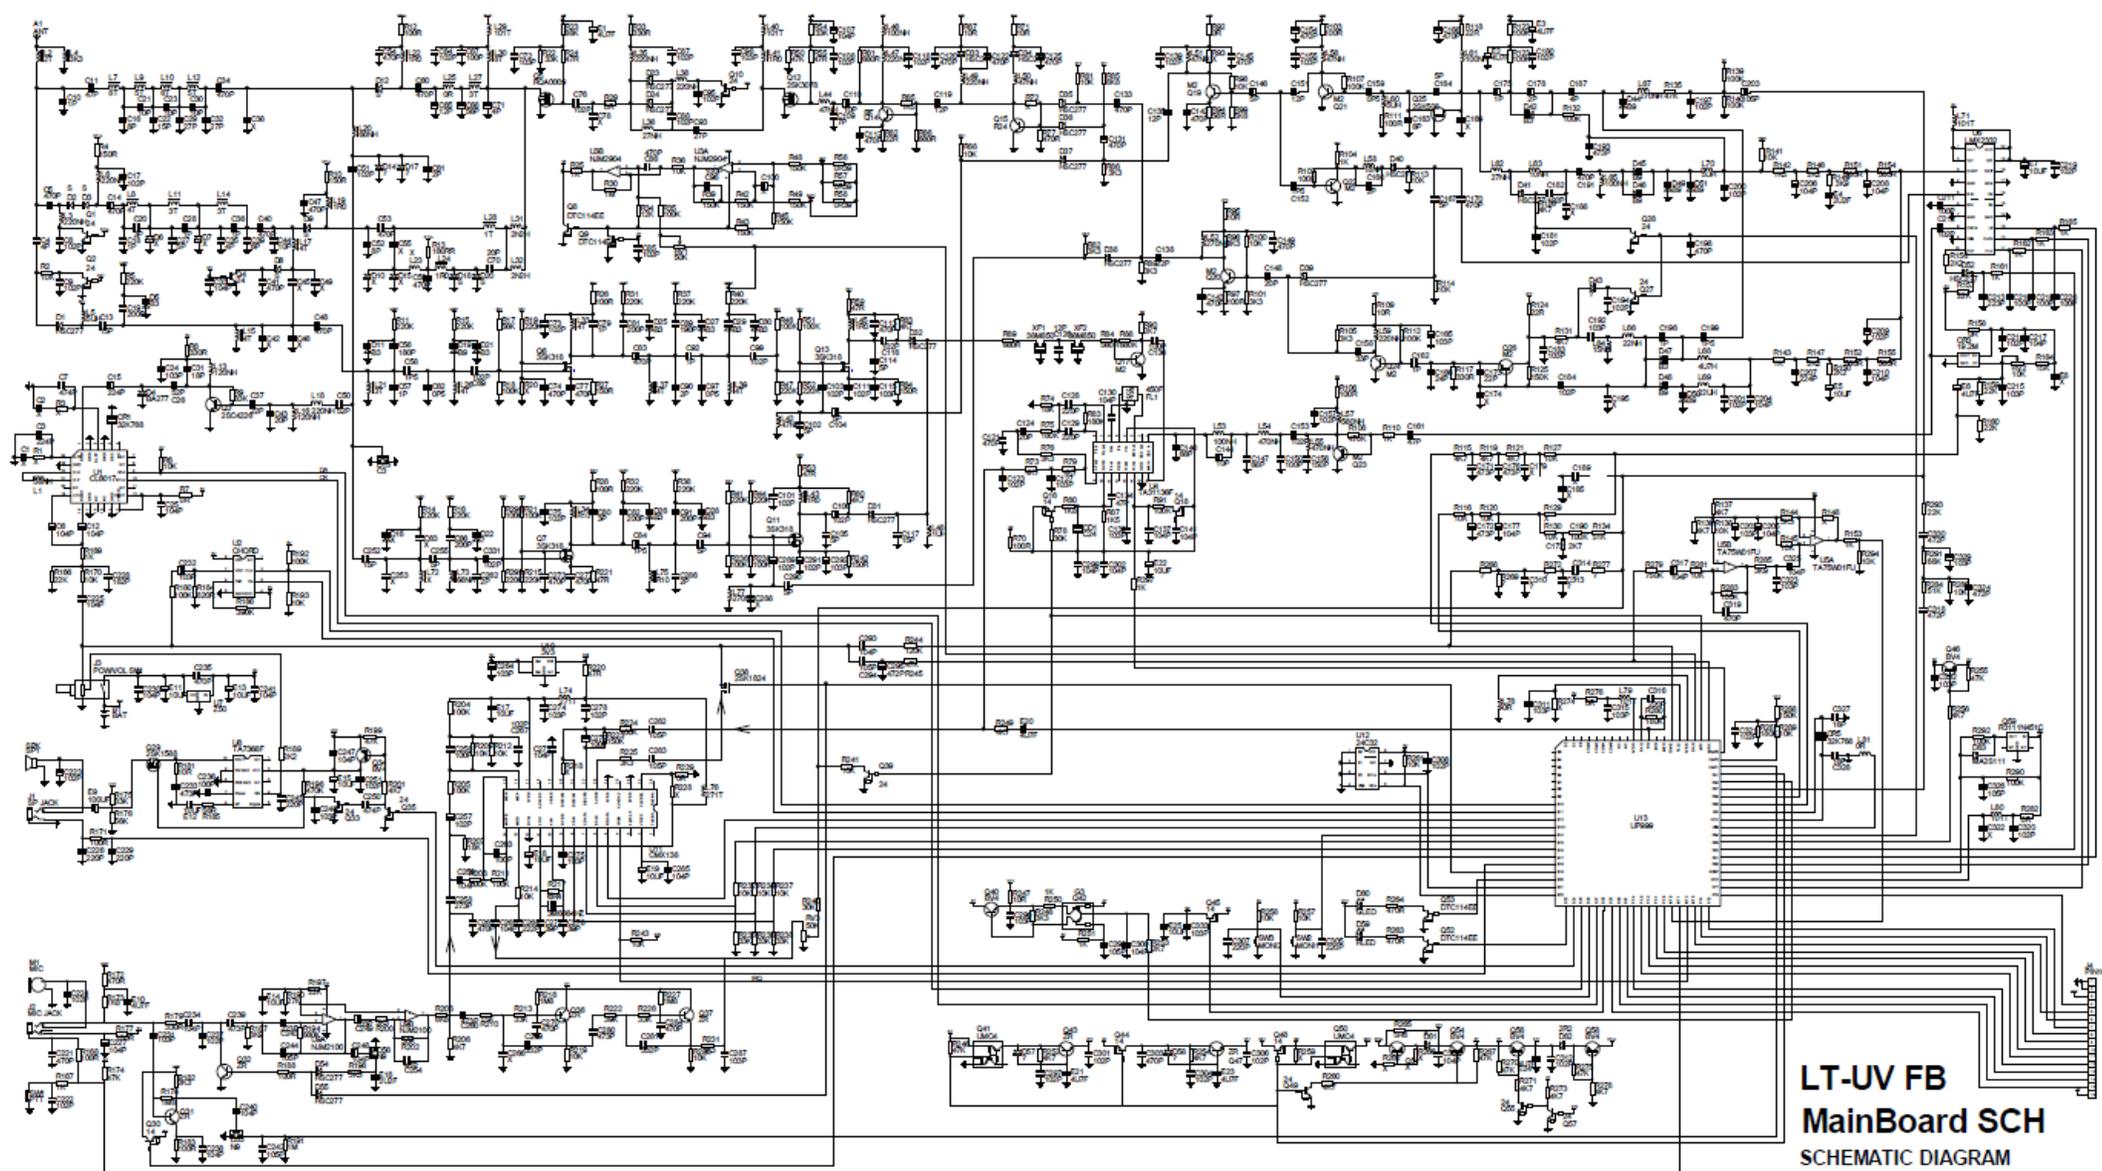
LT-UV FB
MainBoard SCH
SCHEMATIC DIAGRAM
Drawing By Rock 20100125

- Dort fand ich fast vollständige Unterlagen im PDF-Format
- Wichtig für mich: Schaltbild, Blockschaltbild, Bestückungsplan und Bauteilleiste im EXCEL-Format.

- Zunächst versuche ich anhand des Schaltbildes und des Blockschaltbildes die für mich 6 wesentlichen Signalzüge
 1. VHF-Senderzug,
 2. UHF-Senderzug,
 3. VHF-Vorverstärker,
 4. UHF-Vorverstärker,
 5. Oszillator,
 6. und Mischer zu identifizieren
- Die Abbildungen der Leiterplatte sind in schwarz-weiß (grau) und deshalb nicht sehr hilfreich
- Theoretisch komme ich nicht weiter, das Gerät wird wieder zerlegt.

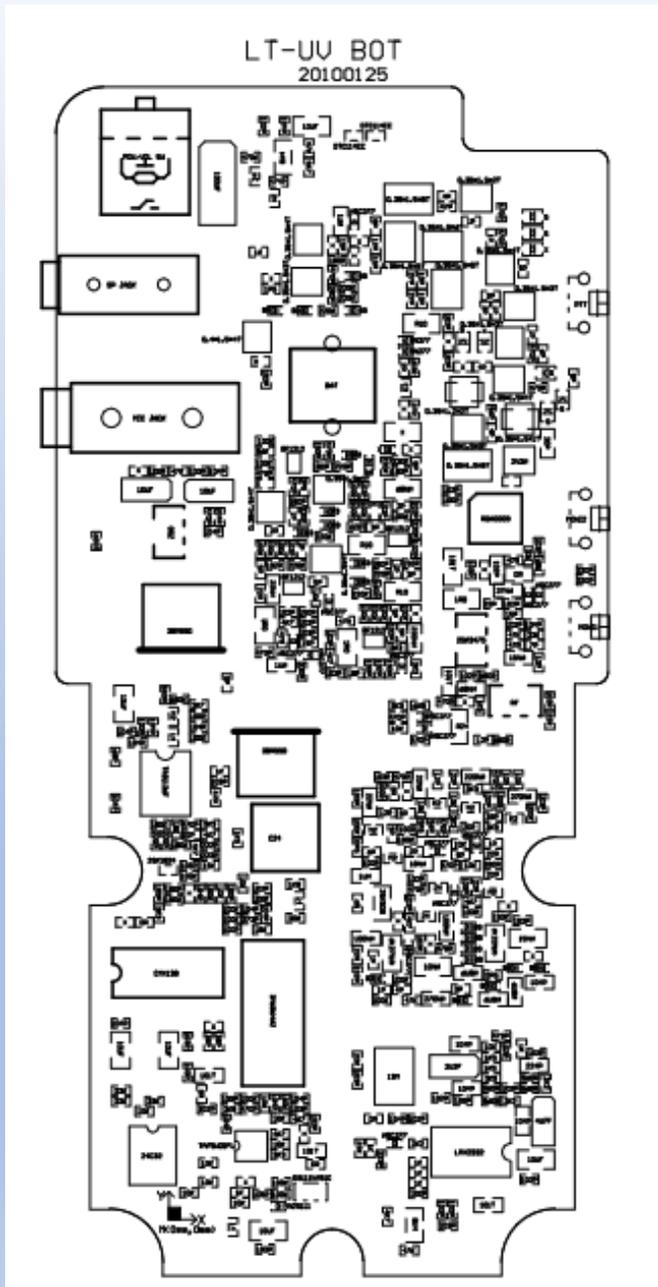
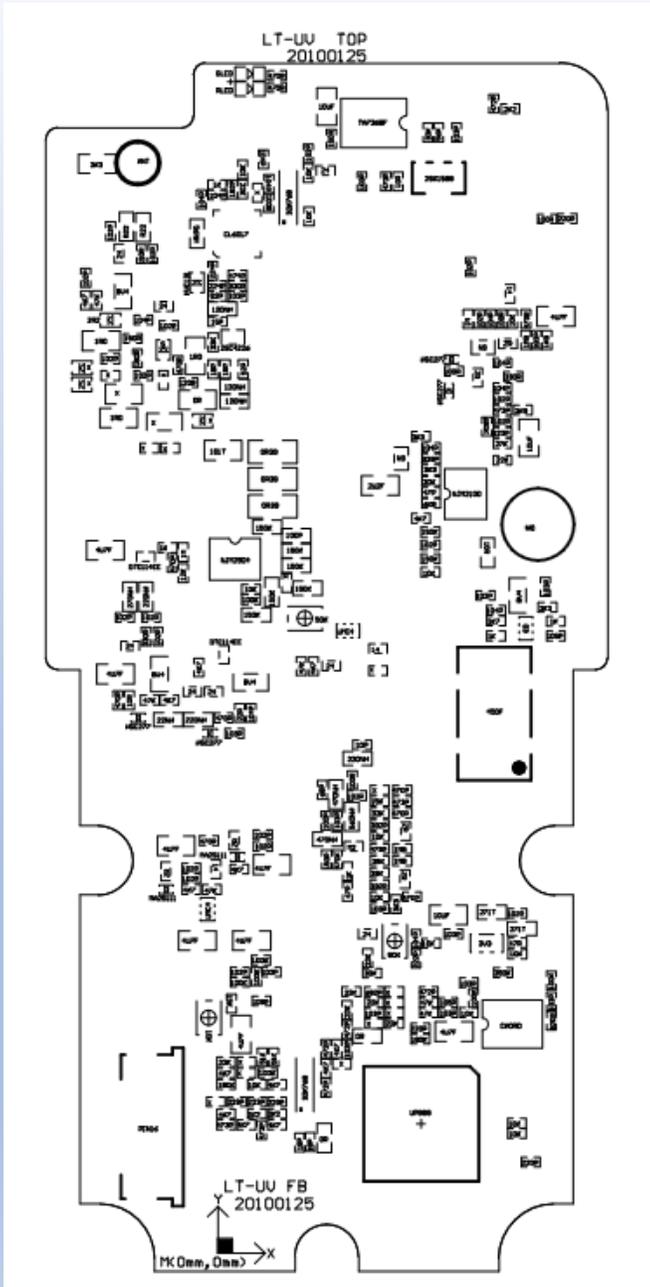
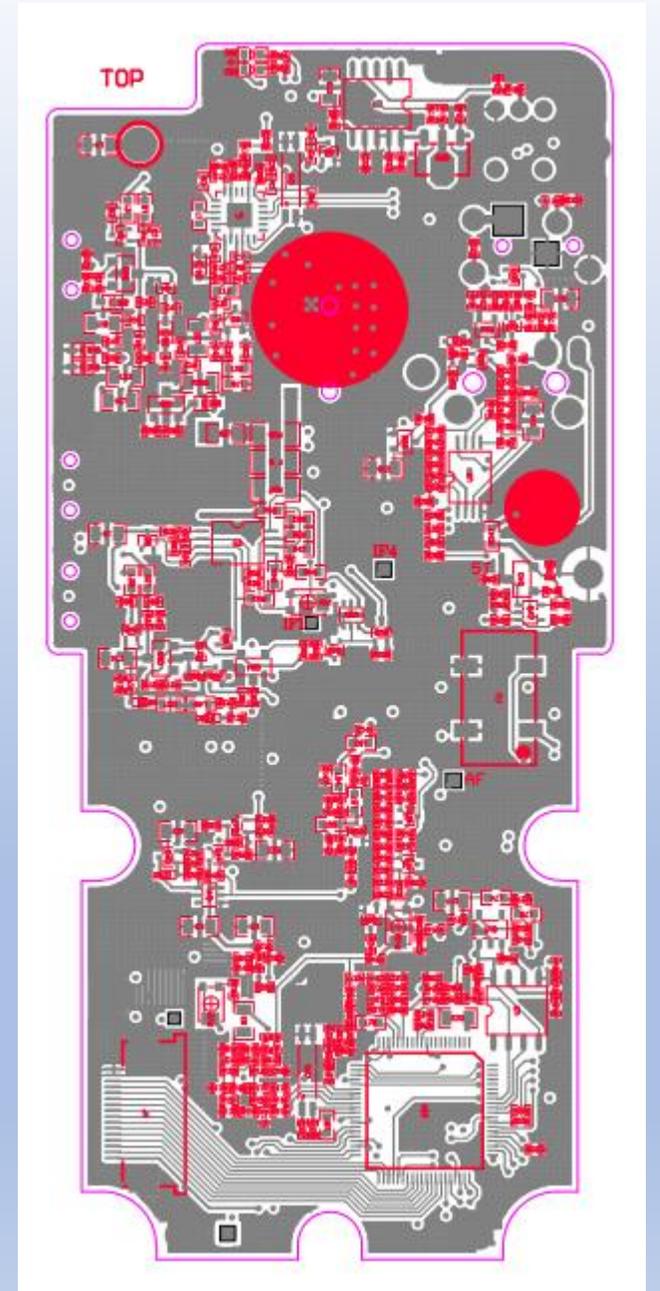
- Mit der Erfahrung von der ersten Demontage geht es recht schnell.
- Aber wieder kann ich die Bereiche nicht eindeutig zuordnen.
- VHF- und UHF-Empfängerzug unterscheiden sich kaum.
- Die Spulen für UHF haben weniger Windungen.
- Jetzt erkenne ich den 1. und den 2. UHF-Vorverstärker.
- Für eine genauere Untersuchung benötige ich ein definiert abzuschwächendes Signal
- Glücklicherweise habe ich ein Hilfsmittel:

- Das abgeschwächte Signal wird vor und hinter dem ersten UHF-Vorverstärker Transistor eingespeist (gekoppelt mit 1pF).
- Ergebnis: Der Transistor verstärkt so wie er soll.
- Eine Spannungsmessung an Gate1, Gate2, Drain, und Source bestätigt das Ergebnis.
- Jetzt kann ich die gleichen Spannungsmessungen am zweiten Transistor vornehmen und erhalte völlig abweichende Ergebnisse!
- **Erfolg !** Der **zweite Transistor** ist defekt !

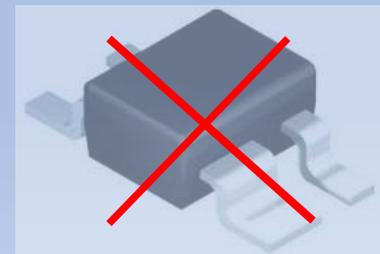
- Leider habe ich so einen **Dual Gate MOSFET** nicht im Lagerbestand.
- Eigentlich sollte ein **BF960** oder **BF981** etwa gleiche Daten haben.
- Aber diese Bauform ist nicht SMD - also zu groß
- Der original Transistor **BF1212** bzw. **3SK318** im **SOT343 Gehäuse** ist schwer zu bekommen und auch noch teuer.
- Zufällig bietet jemand bei ebay einen **3SK1999** mit vergleichbaren Daten im **SOT143 Gehäuse** an (Der ist 1,5 mal so groß)

- Der defekte Transistor muss ausgelötet werden – sehr schwierig!

- Der neue Transistor wird eingelötet – ist etwas zu groß, aber passt.
